## 1. Lage Gefahrenbereich

| Lage / Adresse | Stadt Schweinfurt |
| | Gewässer Marienbach |
| | Dittelbrunnerstraße |

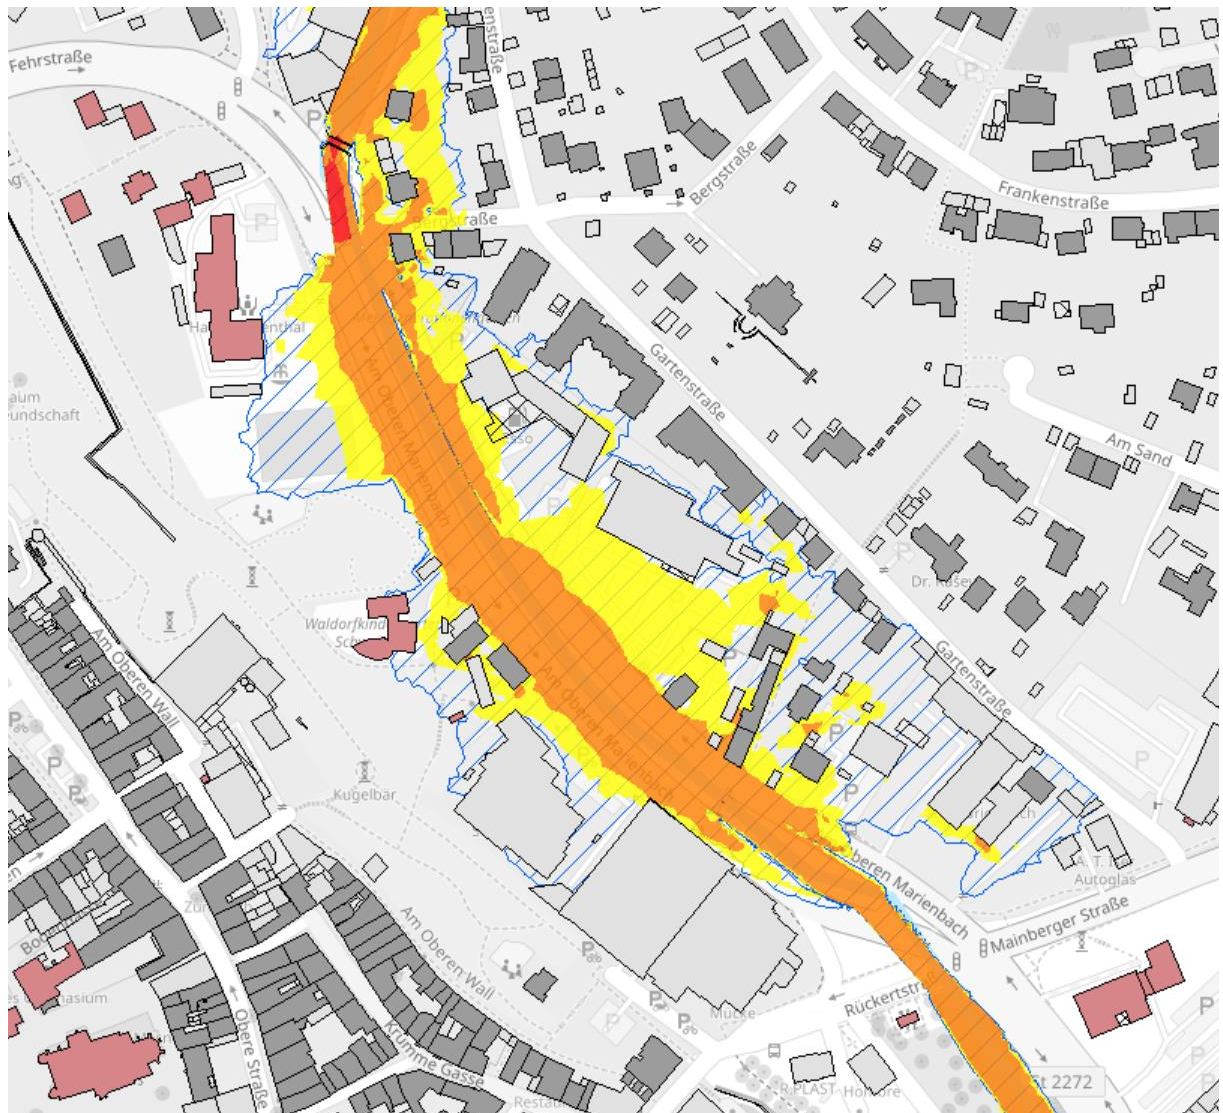
Fließgeschwindigkeit in [m/s]

| Durchschnittliche Fließgeschwindigkeit (HQ100) | 1 – 1,5 m/s |

## Fließgeschwindigkeit
